(訂正)「当社の子会社が製造した建築物用免震・制振用オイルダンパーの検査工程等における不適切行為に関する調査報告書受領及び原因究明・再発防止策について」の一部訂正について

**当社の子会社が製造した建築物用免震・制振用オイルダンパーの検査工程等における  
不適切行為に関する調査報告書受領及び原因究明・再発防止策について**

別添 3 ; 当社子会社における免震・制振オイルダンパー問題における原因究明・再発防止策等について - 付属資料：図解参照資料 - 川金ホールディングス

## 調 査 報 告 書

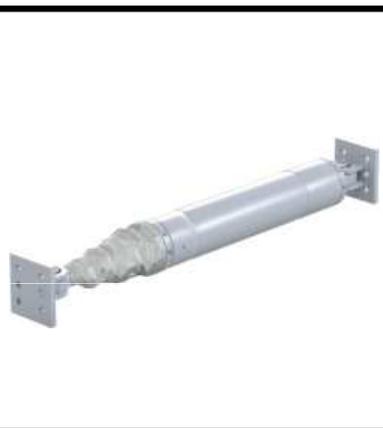
### 免震用 オイルダンパー

- 地盤と建物間に設けられた免震層と呼ばれる空間に設置
- ダンパー自体が揺れることで、地震などによる振動エネルギーを吸収

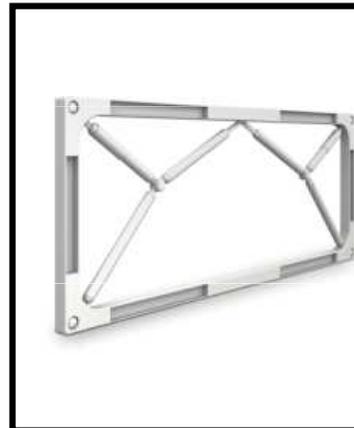
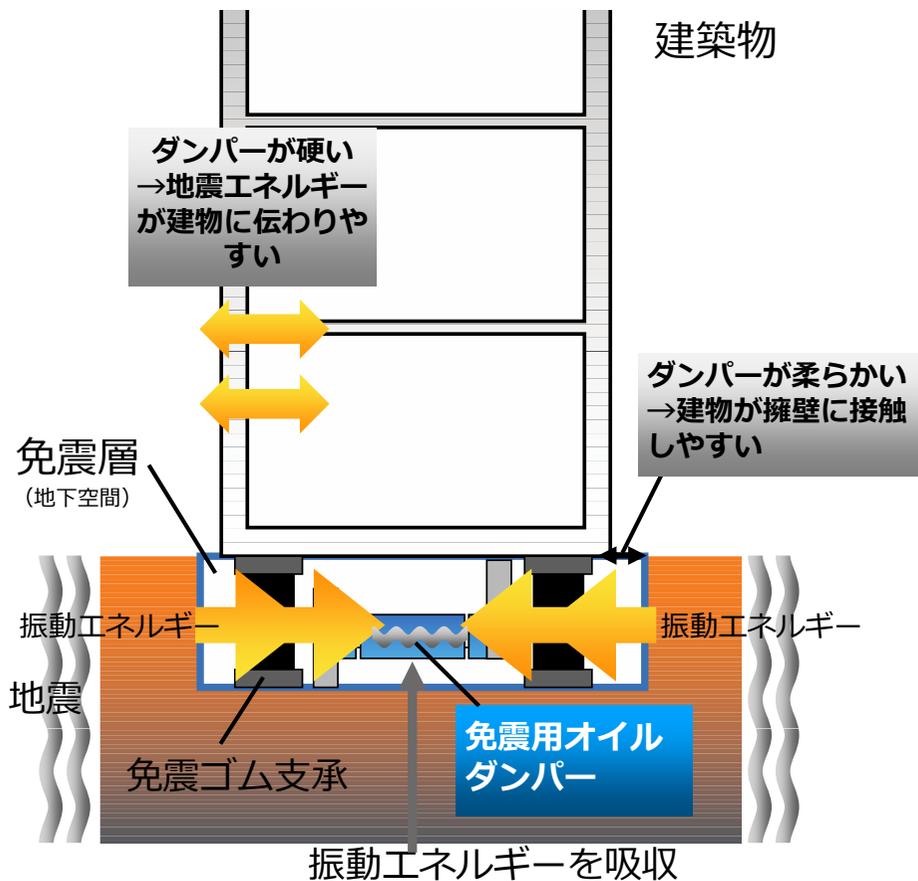
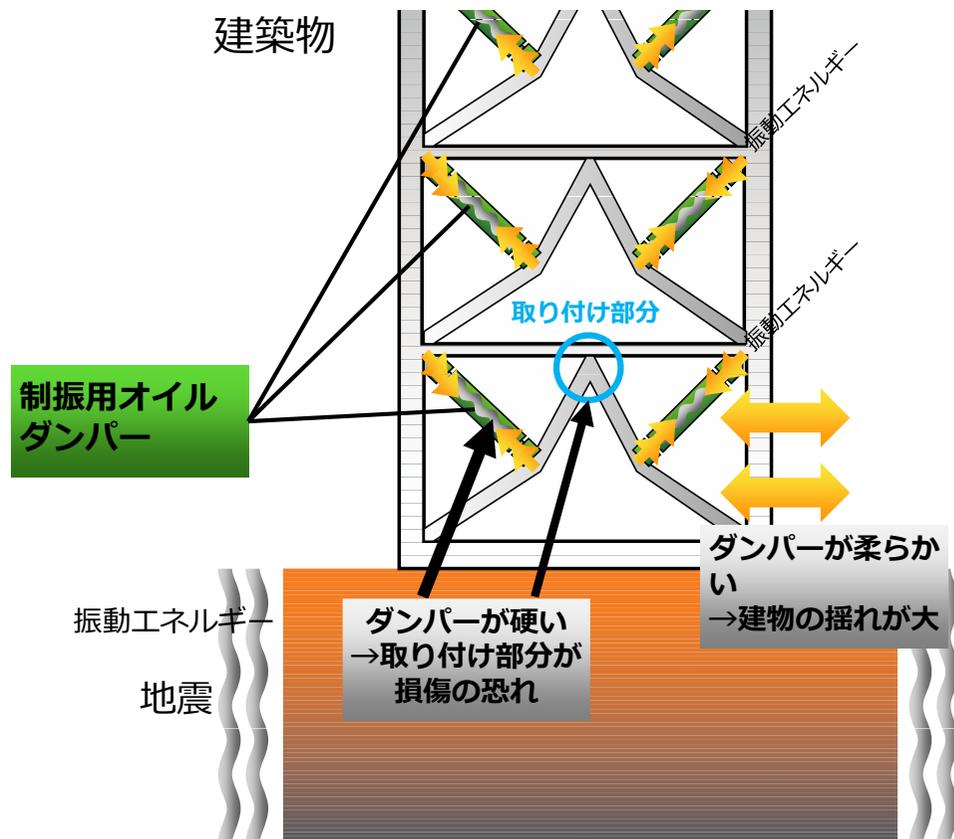
### 制振用 オイルダンパー

- 建物の各階に設置
- 地震などによる振動エネルギーを吸収、建物の各階の変形を抑制することで建物の揺れを低減

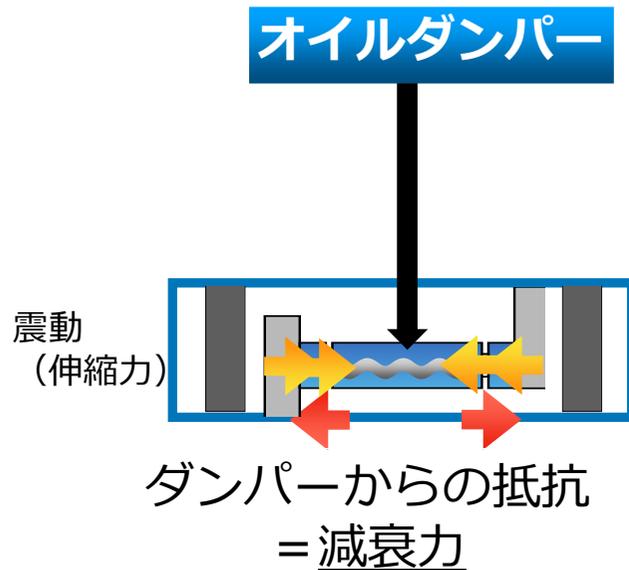
### 原理

オイルダンパーの性能は、地震の揺れ（振動エネルギー）をどれだけ吸収し、減衰させることができるかという「減衰力」ではかることができます。

## オイルダンパーの性能を表す「減衰力」と性能検査

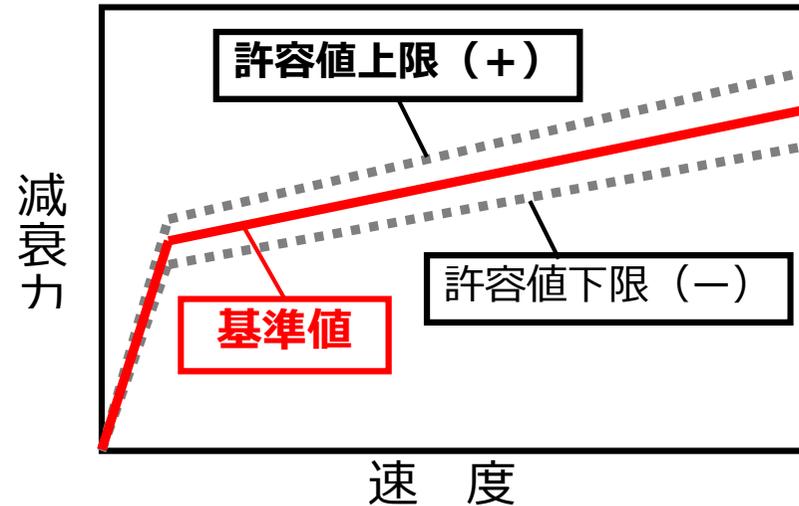
### 減衰力測定イメージ

基準値の上下一定の範囲に収まることが求められます

- プラス側の場合、室内の揺れが大きくなる
- マイナス側の場合、建物の揺れが大きくなる

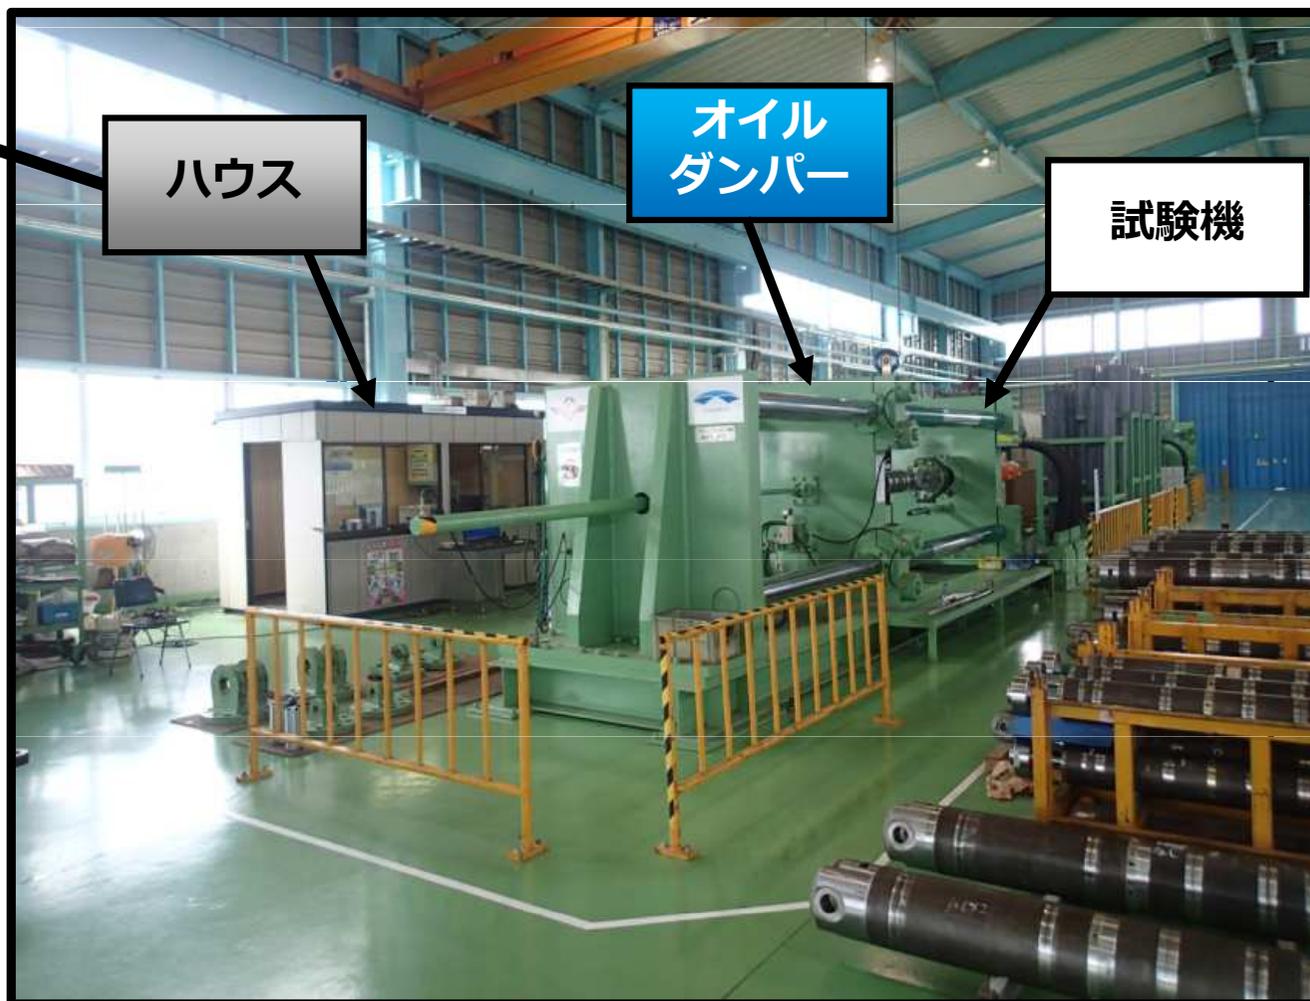
## ダンパー試験棟内の様子

性能検査は、試験機横のハウス内から試験機を作動させ、目視で様子を見ながら、データを測定、保管して、「試験成績書」を作成するところまで行います。

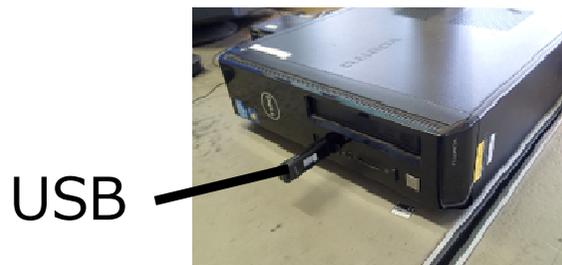
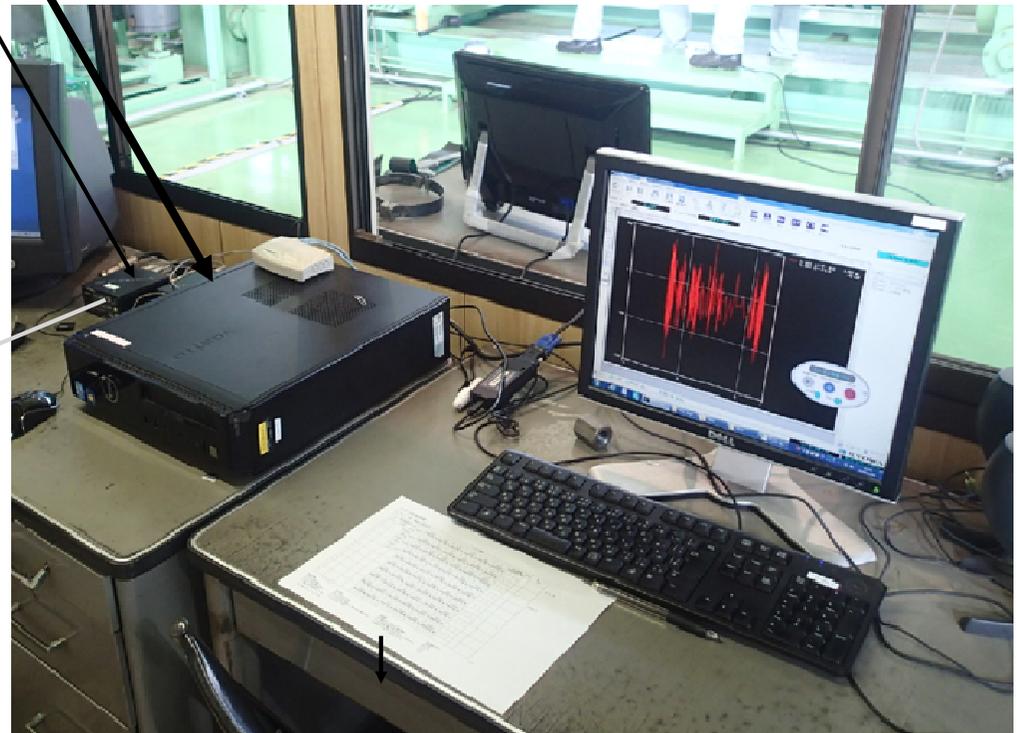
## 試験機横 ハウス内の様子

試験機横ハウス内PCで変換・保管

(「バイナリデータ」としてコンピューター内に保管)

試験機データ  
集録機(黒子箱)

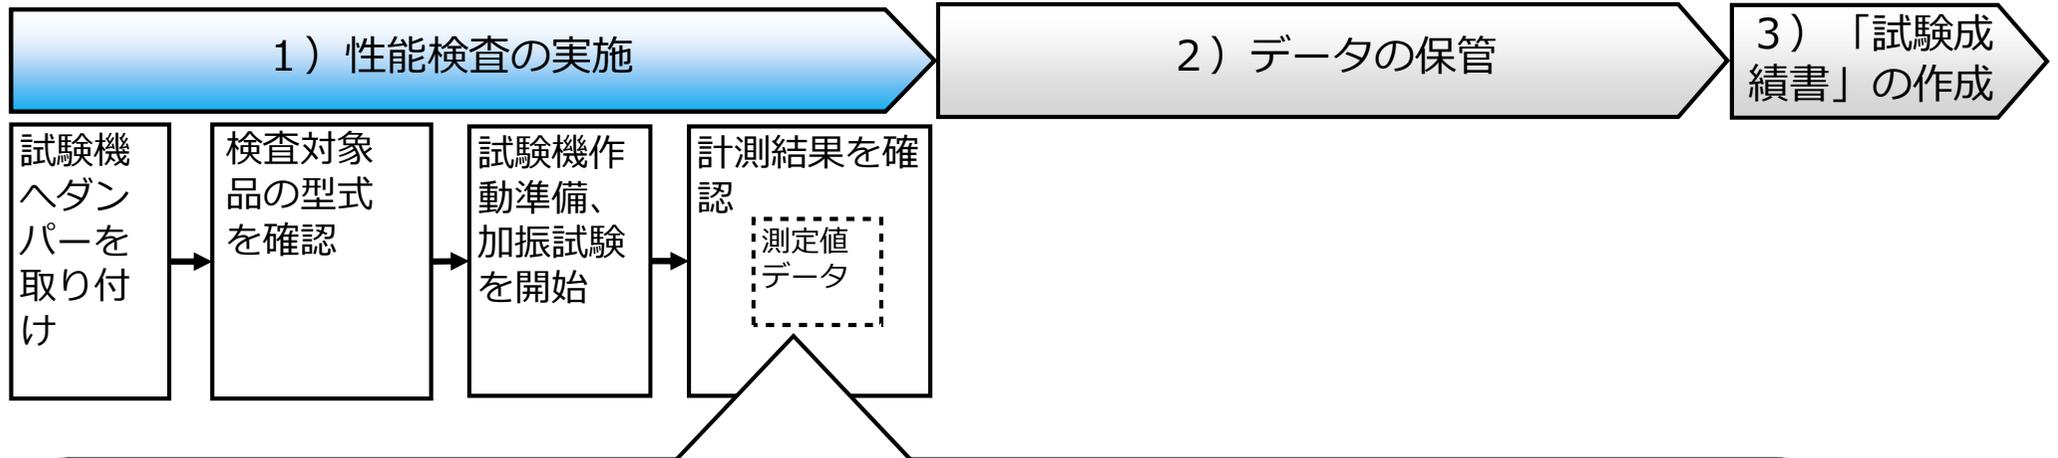
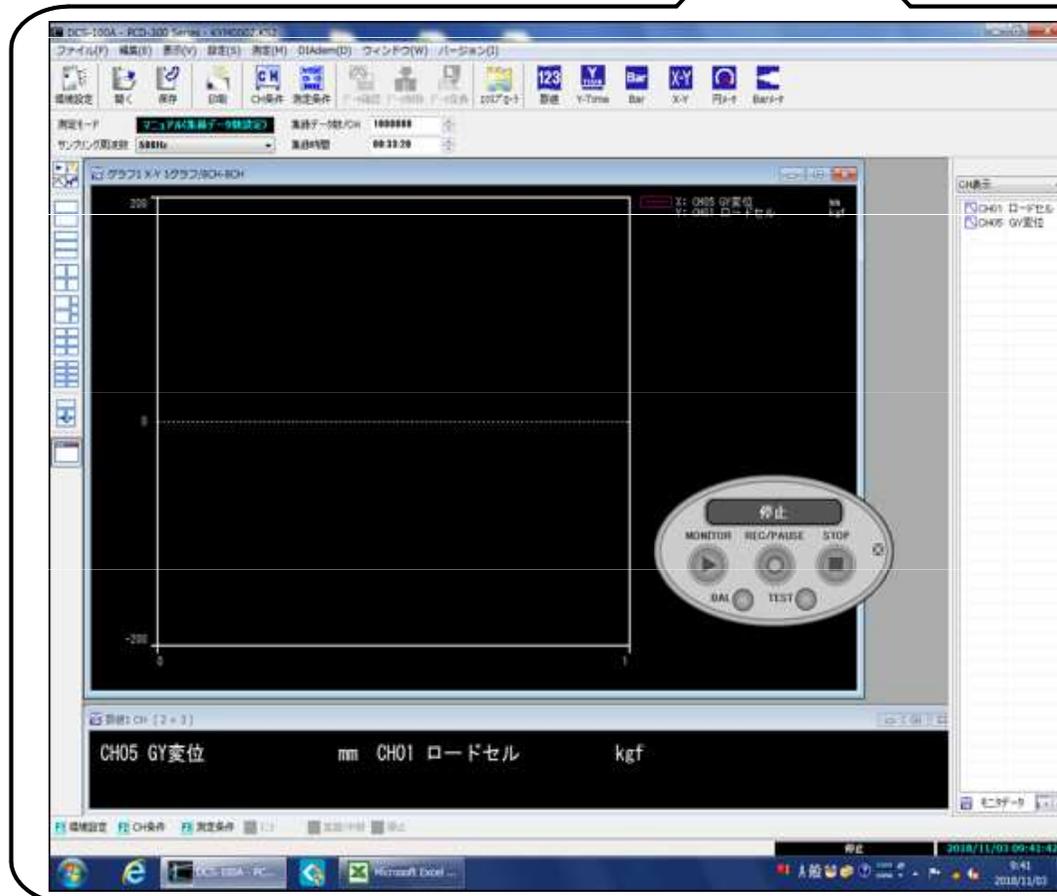
## 1) 性能検査の実施：データの測定

- 測定用ソフトにてデータを測定
- データ測定手順
- ①「MONITOR」ボタンをクリック
- ②加振に合わせて、「REC/PAUSE」ボタンをクリック（データ測定開始）
- ③加振終了後「STOP」ボタンをクリック（データ測定終了 測定データは、バイナリファイル形式で作成される）

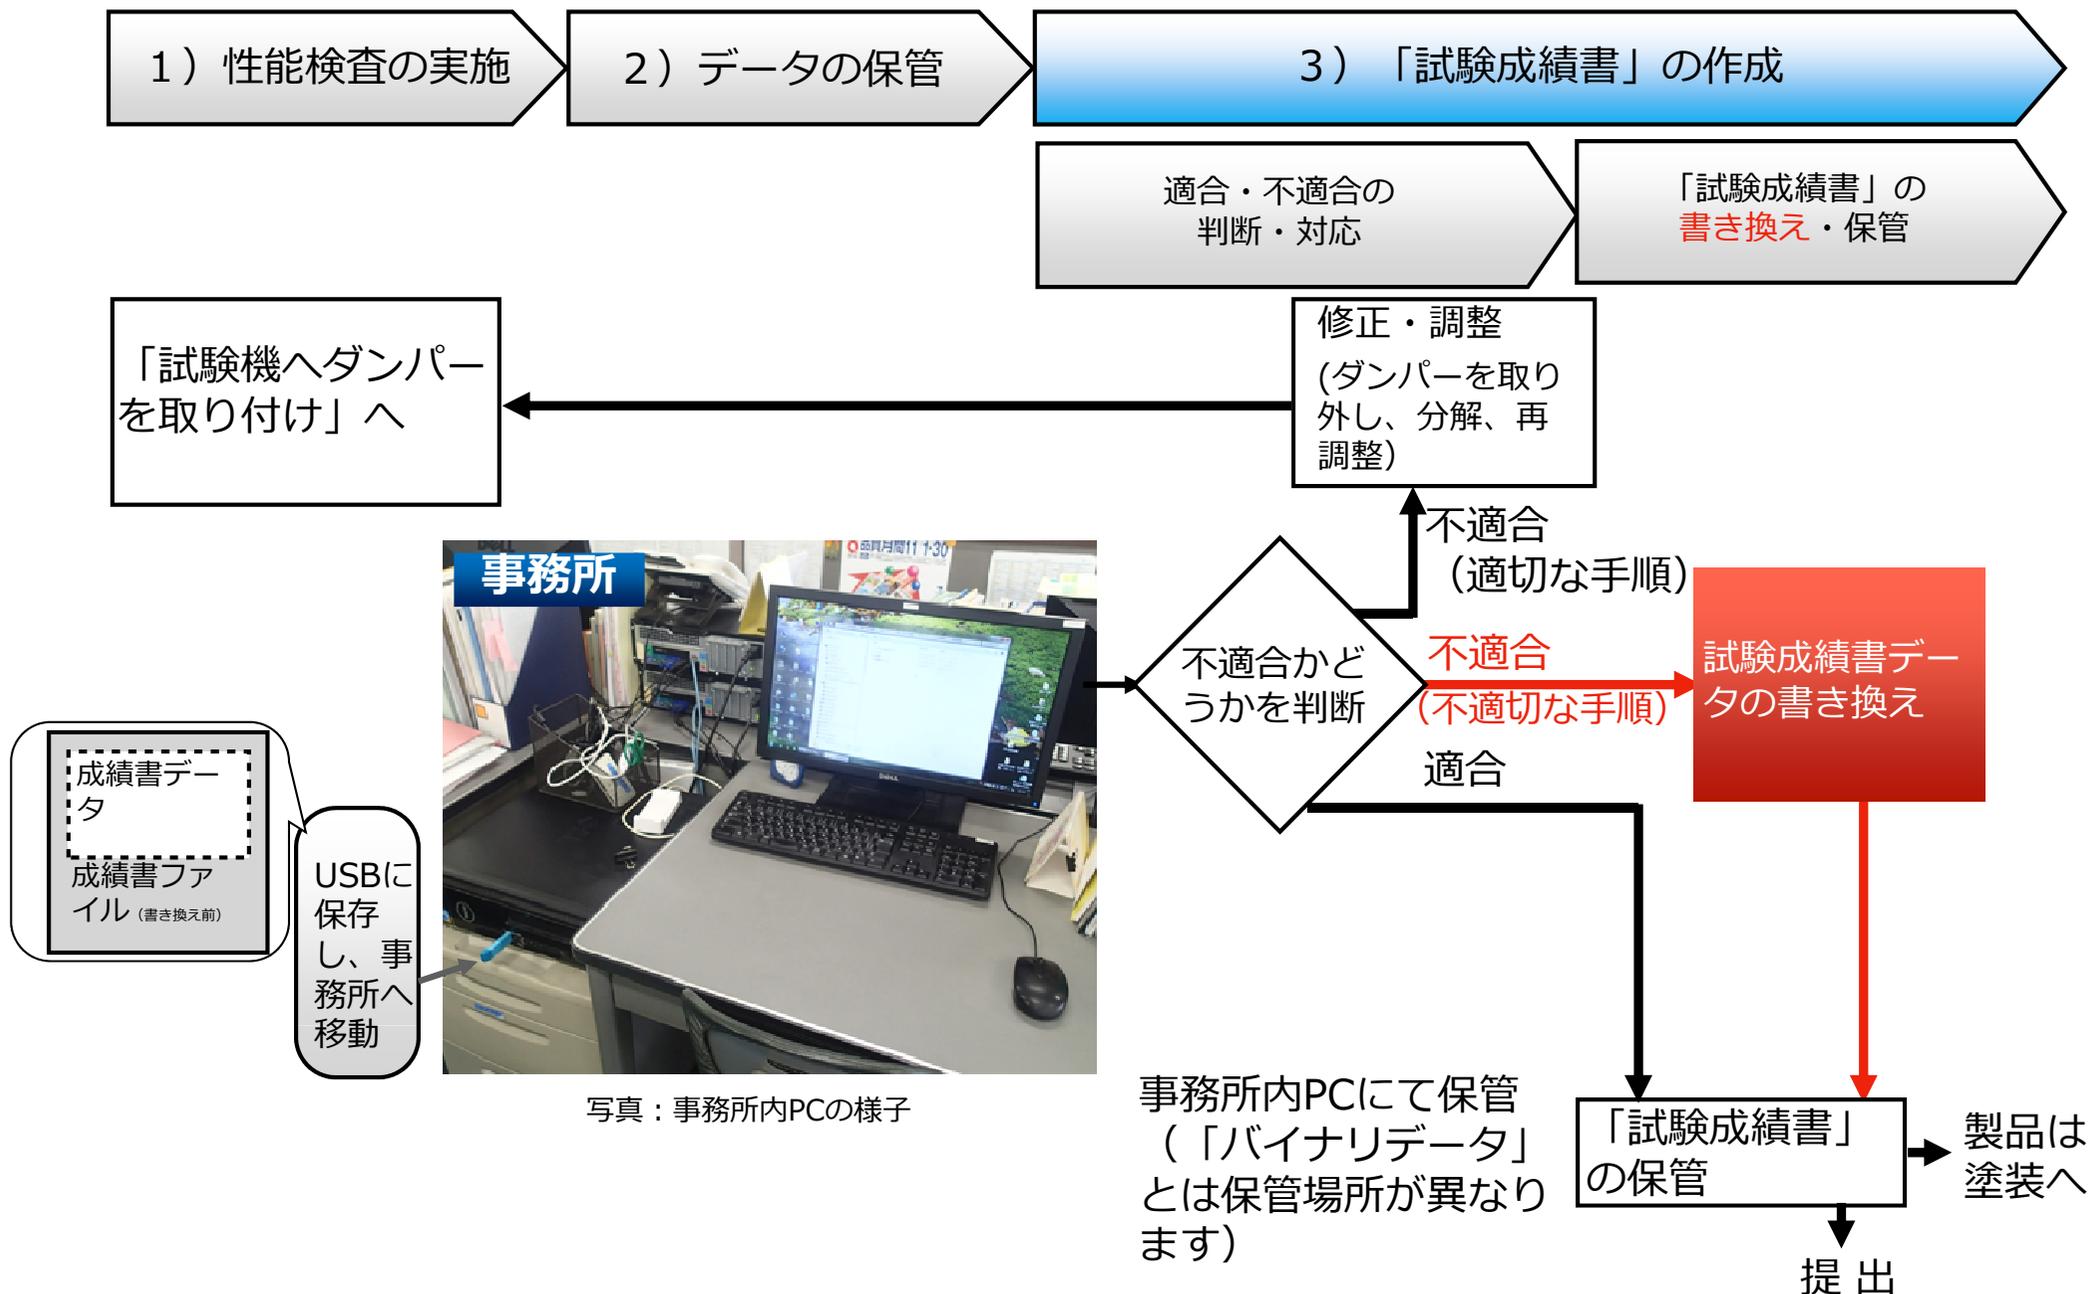
## 性能検査手順及び書き換え内容

このデータを「試験成績書」に入れ込む際に、不適合品のデータが書き換えされていました。結果、本来行うべき不適合ダンパーの分解・再調整が行われていませんでした。

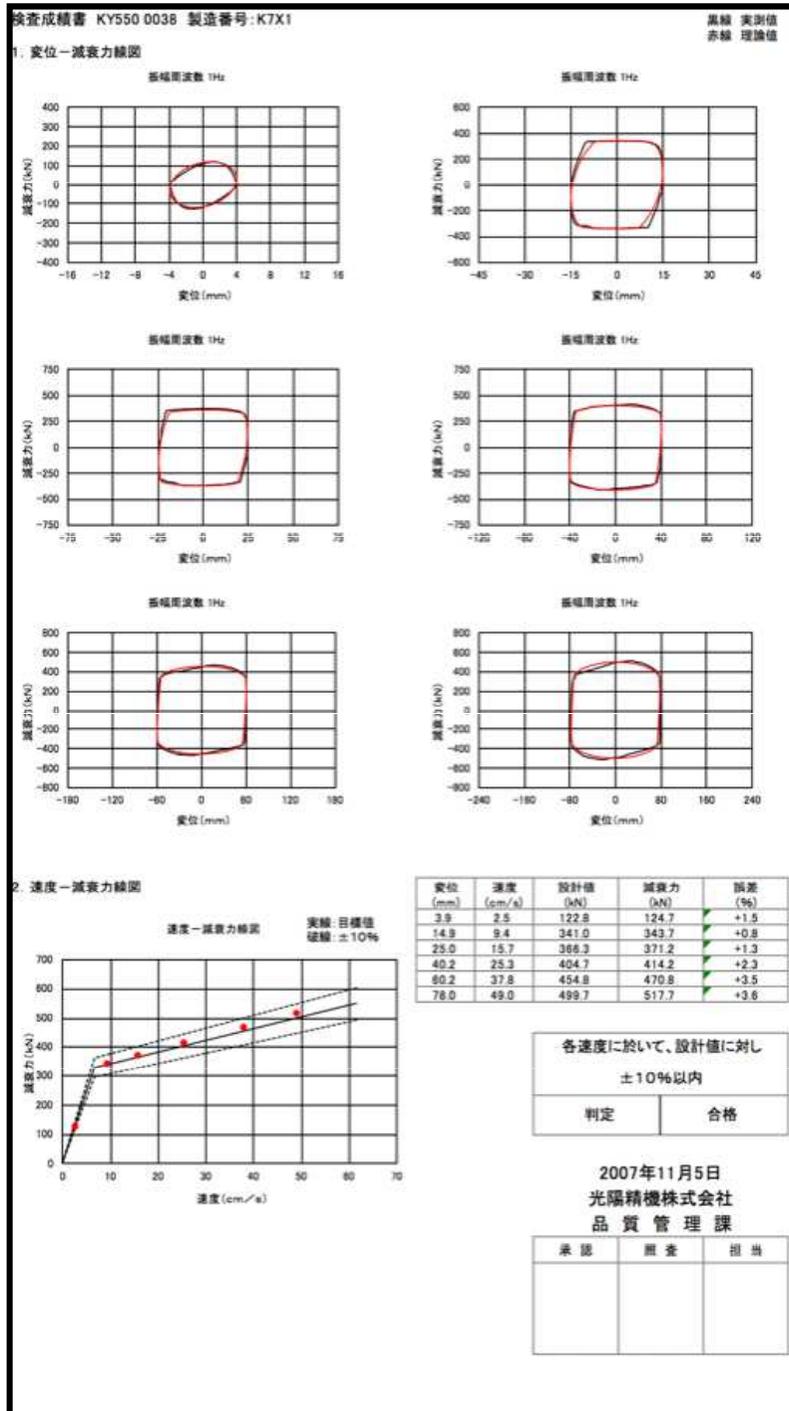
# 試験成績書のイメージ

ト(以下「**性能検査記録データ**」という。)で構成されるエクセルファイルである。性能検査記録データは、主に、「変位-減衰力線図<sup>6</sup>」、「速度-減衰力線図<sup>7</sup>」及び各速度における減衰力の理論値と実測値の誤差等が記載された表で構成されている(添付資料参照)。

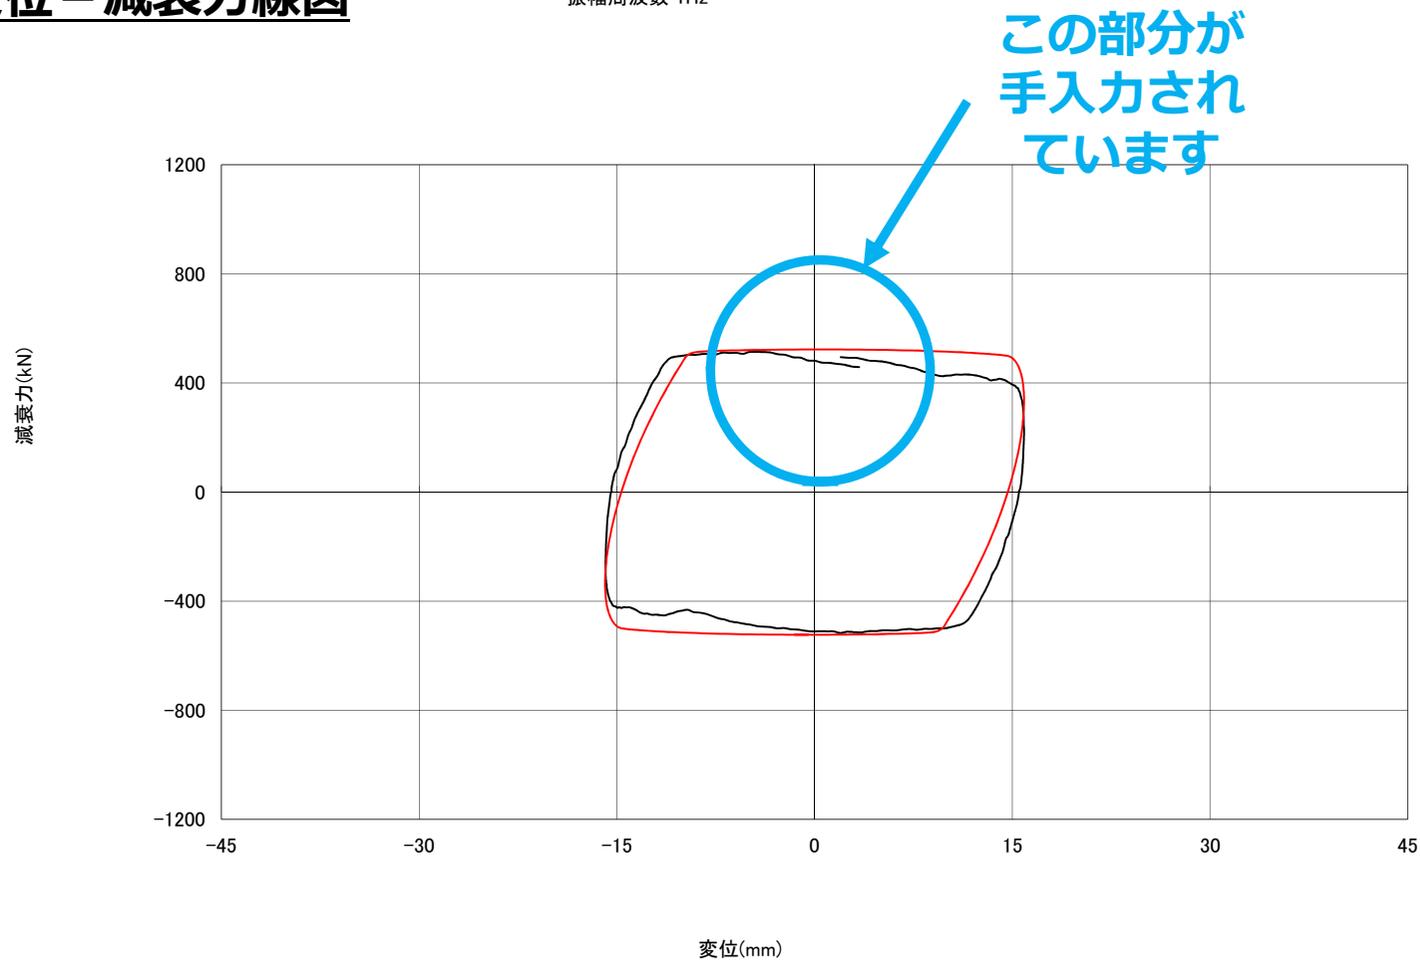
### 変位－減衰力線図

「変位－減衰力線図」で、理論上は環状のグラフとなるが、  
切れ目が生じた点の数値を修正する方法で行われるもの

振幅周波数 1Hz

- ① 性能検査の結果、減衰力の理論値と実測値との誤差が±10%を超えた場合、この誤差が±10%以内となるように性能検査記録データを書き換えていた。
- ② 減衰力の理論値と実測値との誤差が±10%以内に収まっていたとしても、「変位-減衰力線図」の波形が歪なものになったり、波形が一周せず、途中で途切れたりした場合には、その波形を整えるために性能検査記録データを書き換えていた。
- ③ 2011年(平成23年)4月頃から2016年(平成28年)4月16日頃までの間は、性能検査の結果、減衰力の理論値と実測値との誤差が±5%を超えた場合に、減衰力の理論値と実測値との誤差が±5%以内となるよう、性能検査記録データを書き換えていた。
- ④ 2016年(平成28年)4月16日頃以降は、それまでに受注していた顧客の製品について、性能検査の結果、減衰力の理論値と実測値との誤差がこれまでに顧客に提出したものと乖離した場合に、これまでに顧客に提出したものと近似する値となるように性能検査記録データを書き換えることもあった。

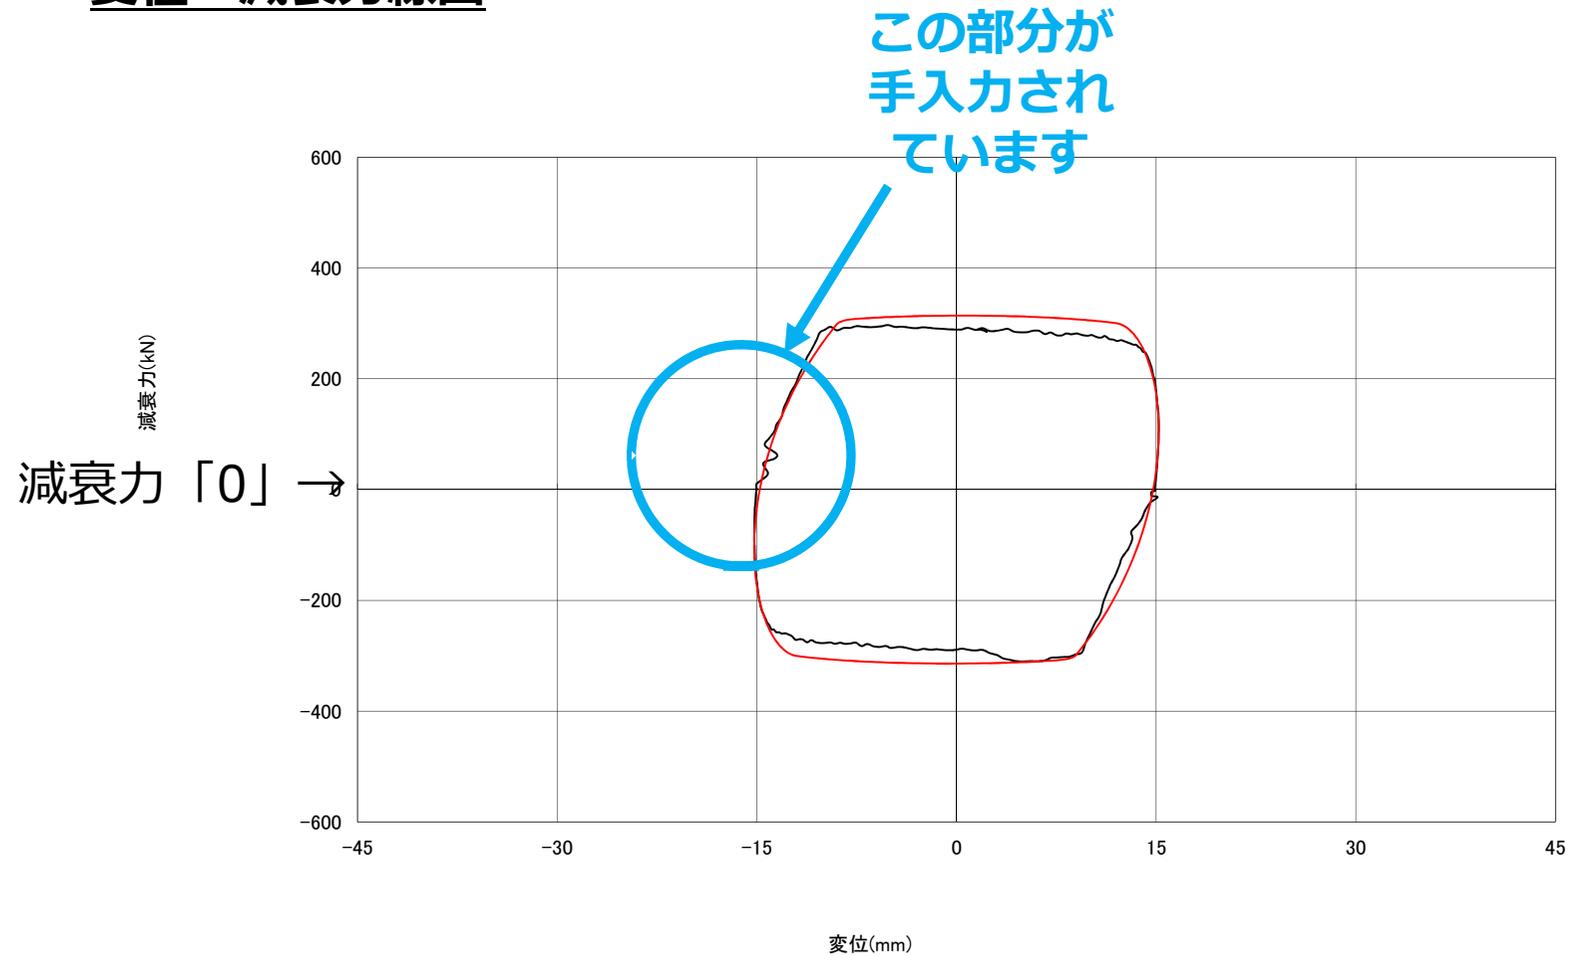
変位－減衰力線図

振幅周波数 1Hz

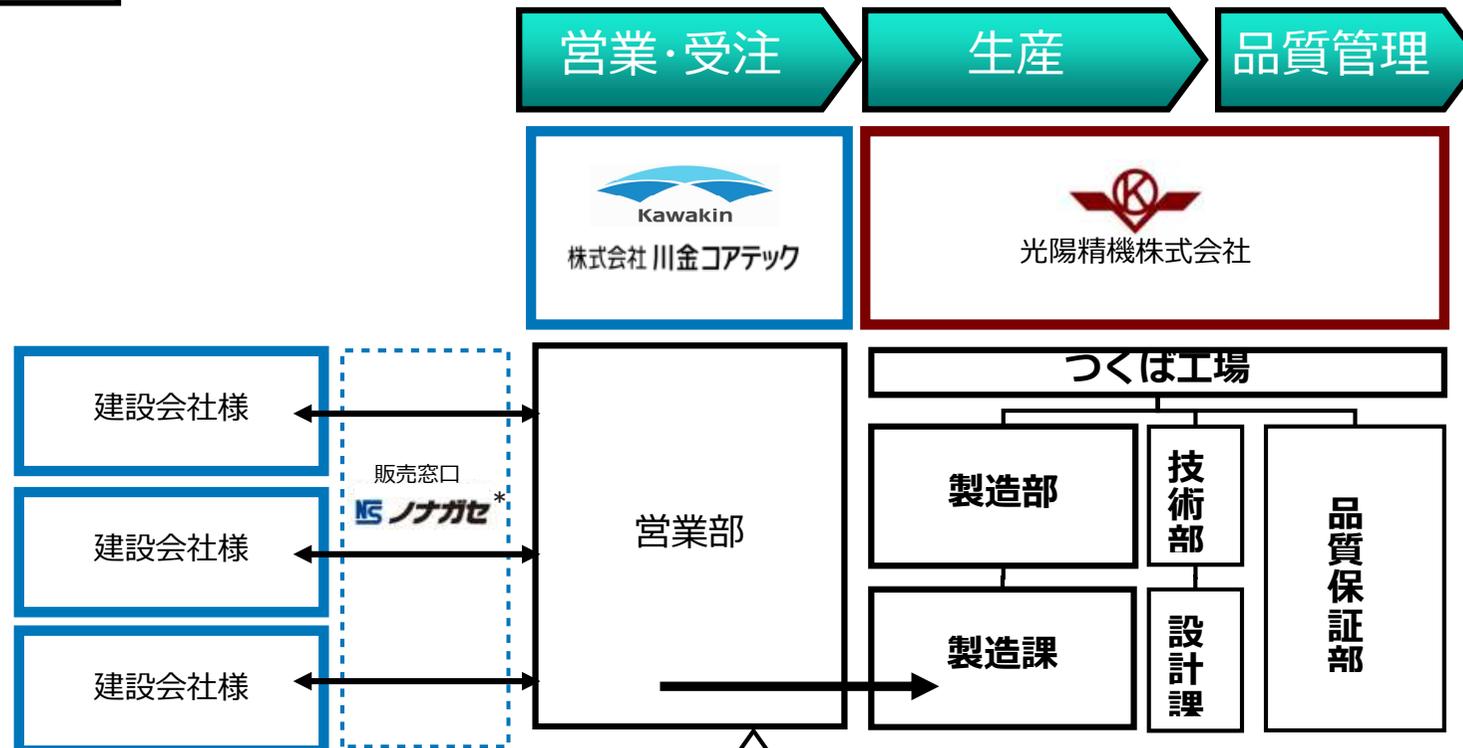
## 受注から生産に至る業務フローと課題

原因は、再調整を考慮しない納期での受注を継続していた為でした。

- 製品を製造できるか否かを検討するのみ
- 再組み立てや再調整の工数を見込まずに、生産（工程）計画を作成

再調整が必要と見込まれる割合の検討や、再調整を考慮した納期の検討をほとんどしないまま、受注を継続

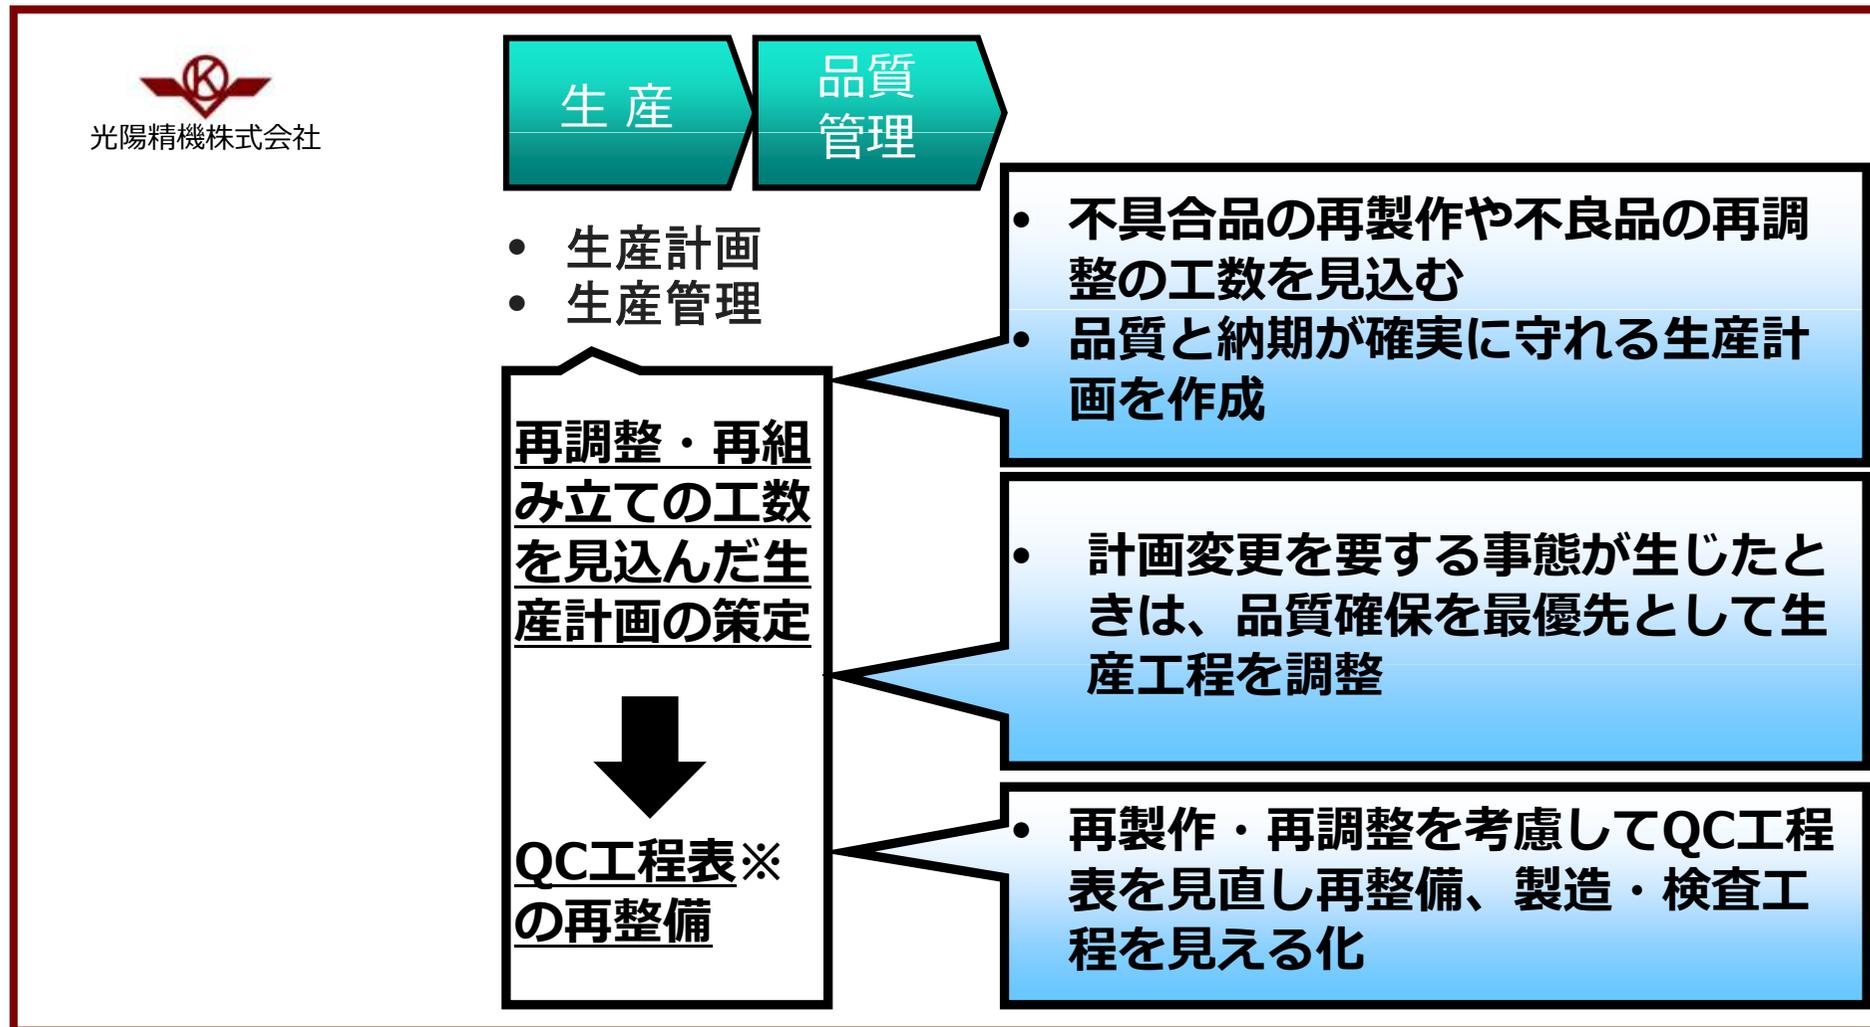
## オイルダンパーの生産計画・生産管理の仕組みの改善

一定の割合で発生する可能性のある再調整や再組み立ての工数を見込んだ生産計画を作成します。
